**SVEIKATOS MOKYMO IR LIGŲ PREVENCIJOS CENTRAS**

## **PRŪDELIO TVENKINIO MAUDYKLOS VANDENS CHARAKTERISTIKA**

## PRŪDELIO TVENKINIO MAUDYKLA

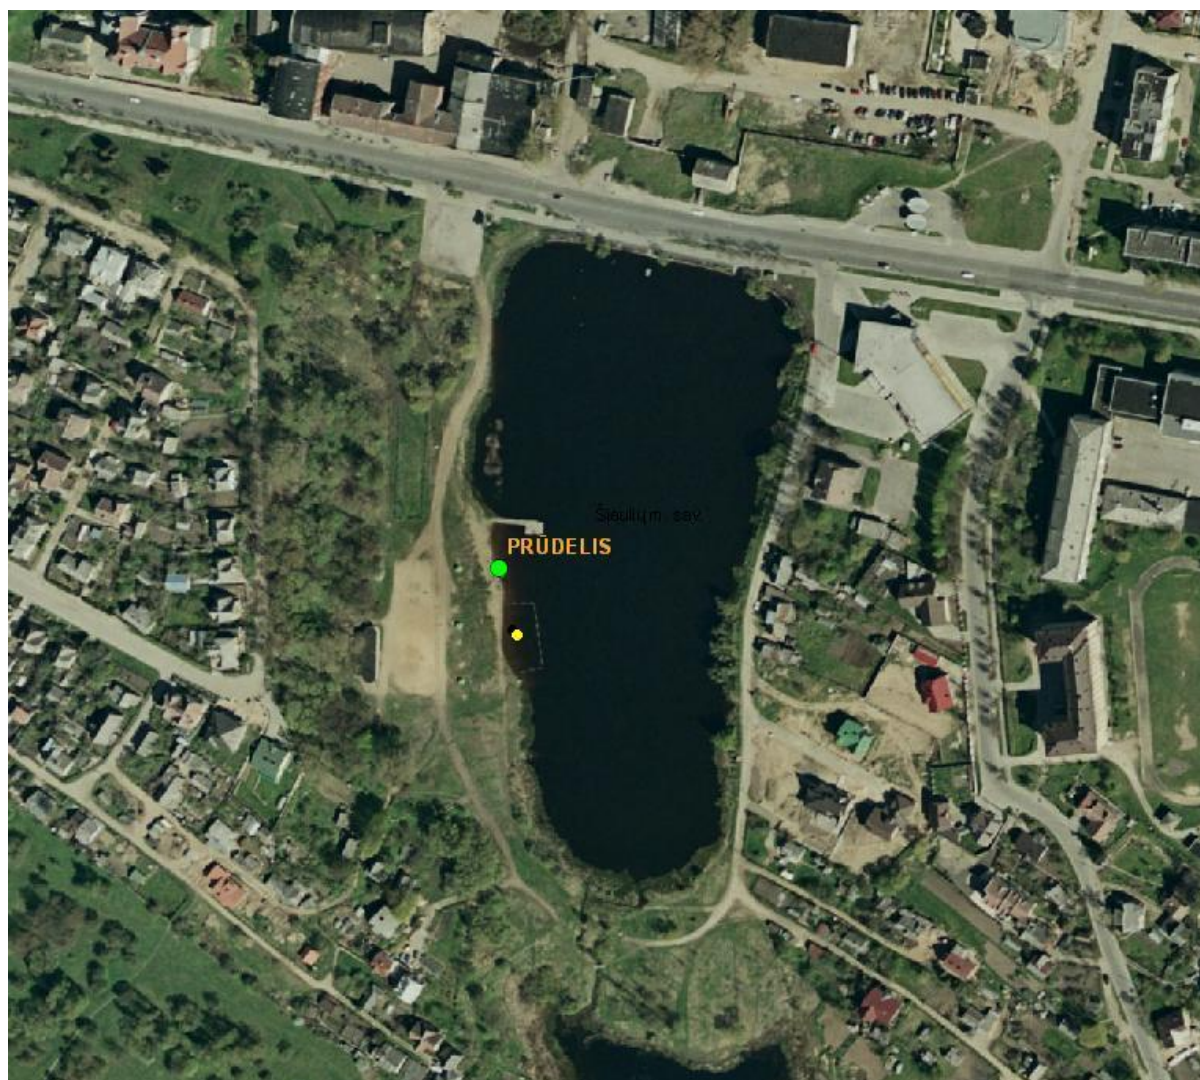
## PRŪDELIO TVENKINIO MAUDYKLOS STEBĖJIMO VIETA

| Eil. Nr. | Parametro pavadinimas | Privaloma, rekomenduojama, laisvai pasirenkama | Pastabos |
|---|---|---|---|
| 1. | Ortofotografinis maudyklos vandens žemėlapis | Privaloma | Žemėlapis, kuriame pažymėti ir maudyklos vandens kontūrai, ir stebėjimo taškas |
